อนุรักษ์ศาลาไทย โปรตุเกส เพื่อมิตรไมตรีระหว่างประเทศ

โครงการฟื้นฟูศาลาไทยในโปรตุเกส : ลายเสาและรั้วกระจก จึงมีความสำคัญในการแสดงให้เห็นถึงความรักความเอาใจใส่ที่ประเทศไทยมีต่อมิตรประเทศและยังคงเติมแต่งดูแลรักษาศิลปวัตถุอันเป็นสัญลักษณ์แห่งความเป็นมิตรให้คงงามเสมอ ในการฟื้นฟูศาลาไทยในครั้งนี้จะเริ่มในส่วนของลายเสาและรั้วกระจก ซึ่งเป็นงานลายรดน้ำ และงานประดับกระจก โดยการทำงานจะถือหลักอนุรักษ์แบบสากลคือไม่แตะต้องของเดิมไม่แต่งเติมในส่วนที่ยังไม่ชำรุดผุพัง แต่จะเติมในส่วนที่ขาดหายเท่านั้นคือ 1. เติมในส่วนของลวดลายเสาที่ลบลื่นหายไป 2. เติมในส่วนของรั้วกระจกที่หลุดร่วง เพื่อให้ศาลายังคงความงามและใช้งานได้ เพราะในปัจจุบันตัวศาลาและพื้นที่โดยรอบยังถือว่าเป็นอาคารสถานที่ที่ยังคงมีการใช้สอย ไม่ใช่โบราณสถาน ดังนั้นตัวศาลาจึงมีความจำเป็นต้องดูแลรักษาเพื่อฟื้นฟูสภาพให้มีความงามและใช้ประโยชน์ได้สืบไป

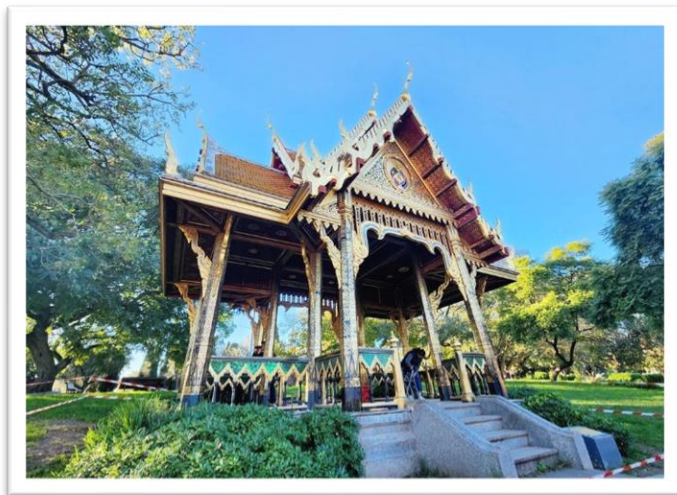
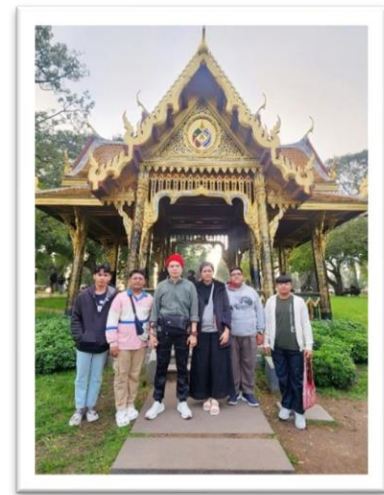
2. ซุ้มคูหาแบบเขี้ยวยักษ์ ชำรุด

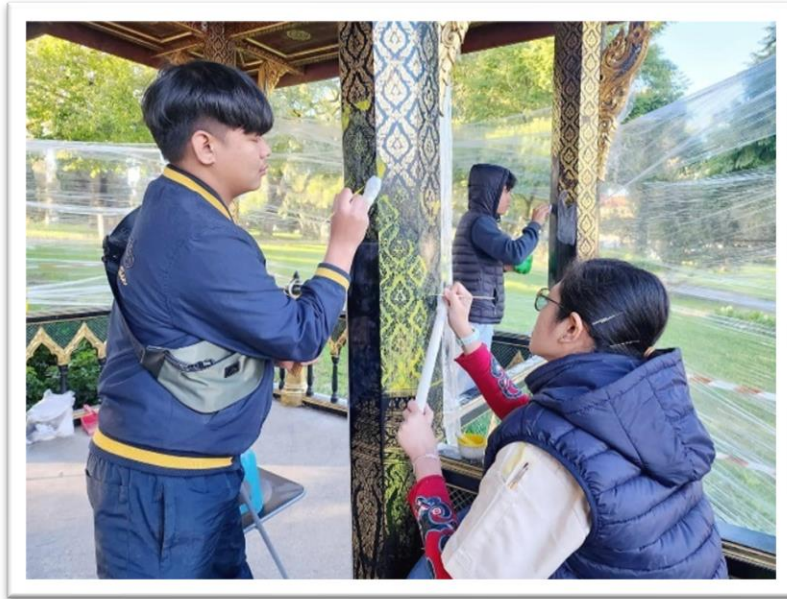
การทำลายรดน้ำส่วนที่ชำรุด ลบเลือน และพื้นผิวไม่เรียบ มีรอยขีดข่วน บริเวณเสาของศาลาจัตุรมุข 12 ต้น ซึ่งเป็นเสา 8 เหลี่ยม ขนาดกว้างประมาณ ยาวประมาณ 60-100 เซนติเมตร รวมพื้นที่ปฏิบัติงาน 54 ด้าน ในการฟื้นฟูลายเสาและรั้วกระจกใช้วัสดุทดแทน ดังนี้ ใช้สีโปสเตอร์สีเหลืองแทนหาดาล ผสมกาวกระถิน ต้มน้ำฝักส้มป่อยใช้สำหรับล้างฟู่กันและเจือจางสีเขียนลาย

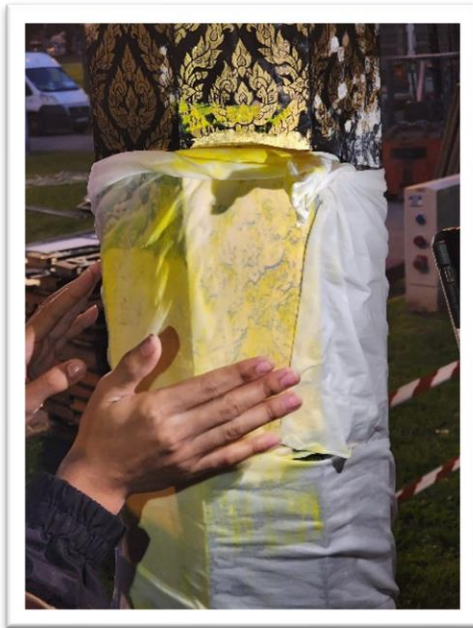
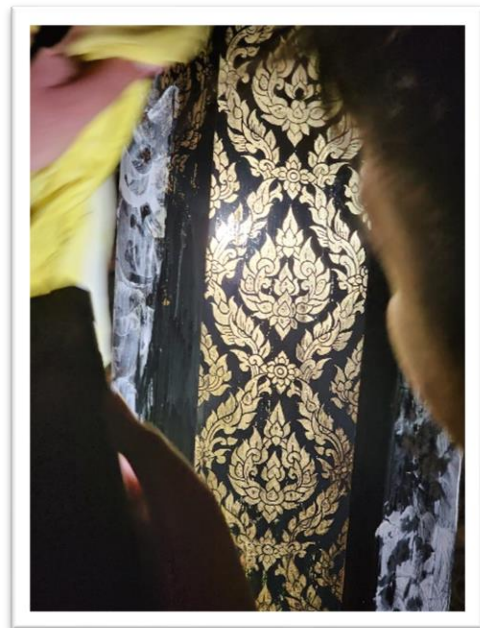
การเขียนลายตามเส้นที่ปรุไว้เพื่อเตรียมปิดทองในขั้นตอนสุดท้าย

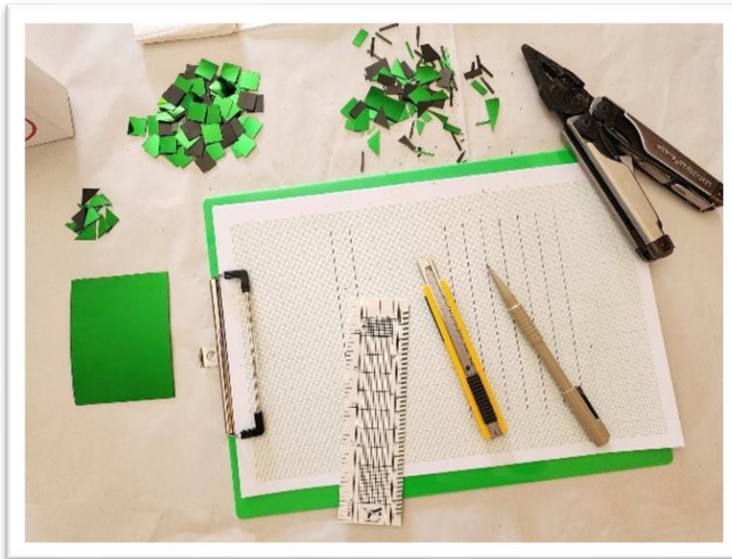
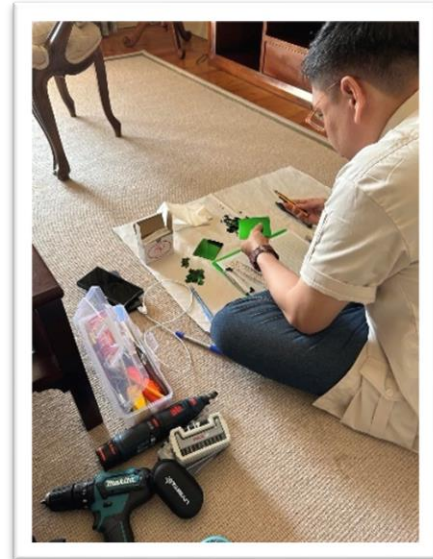
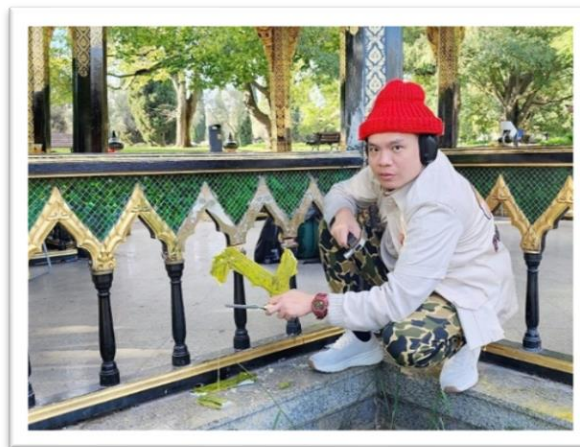
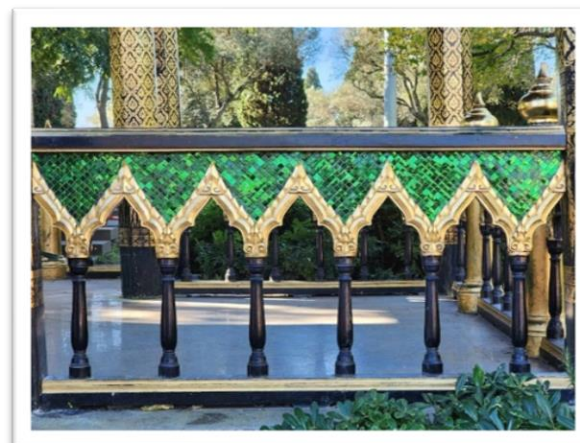
ระเบียงศาลาเป็นระเบียงโปร่งมีซุ้มเหนือเสาระเบียง บริเวณโดยรอบพื้นที่ประดับด้วยกระจกสีเขียว สภาพที่ทำการสำรวจ ส่วนที่เป็นพื้นที่ด้านนอก ได้รับความเสียหายมากกว่าบริเวณด้านใน เมื่อประเมินงานแล้วพบว่าจะต้องตัดกระจกใหม่ ทดแทนรอยเดิมที่หลุดร่วงไป พร้อมกับหล่อแม่พิมพ์ ซุ้มกรอบระเบียงเพื่อผนังให้เกิดความงดงาม มีความใกล้เคียงกับส่วนอื่นให้มากที่สุด

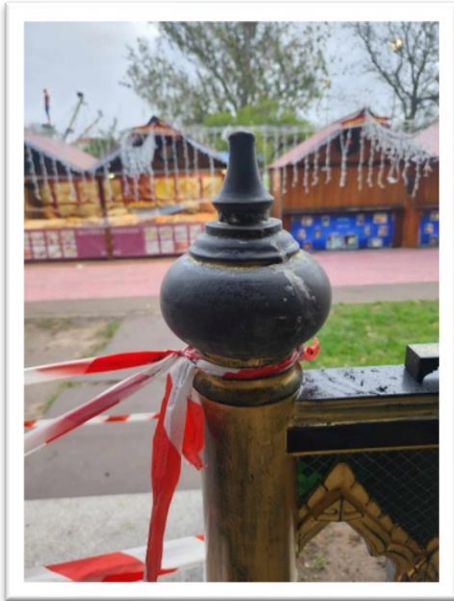
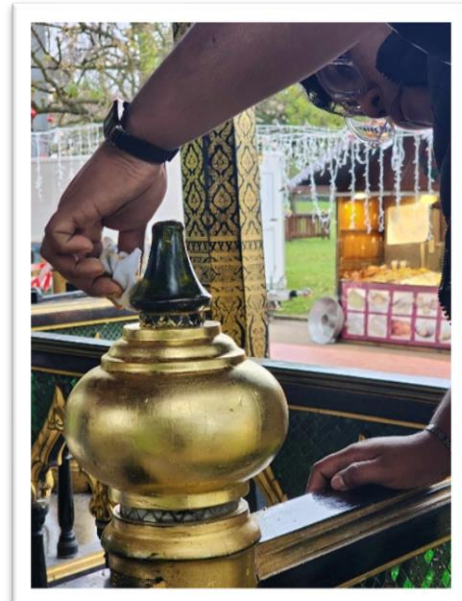
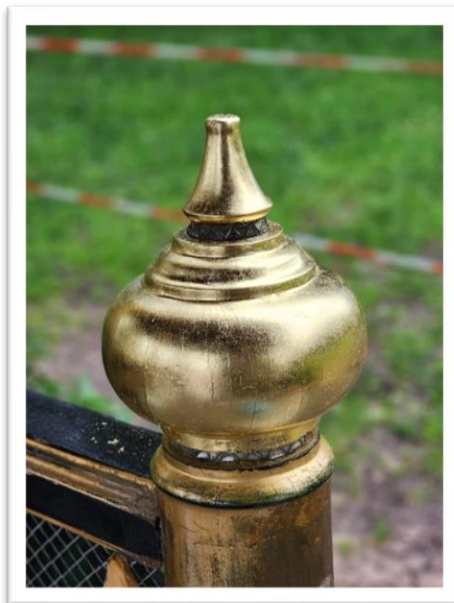
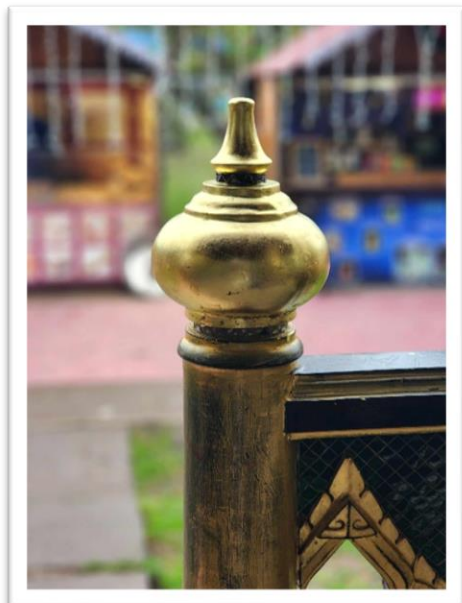
ผลการปฏิบัติงานปิดทองหัวเสาระเบียงเสร็จสมบูรณ์ทั้ง 8 เสา

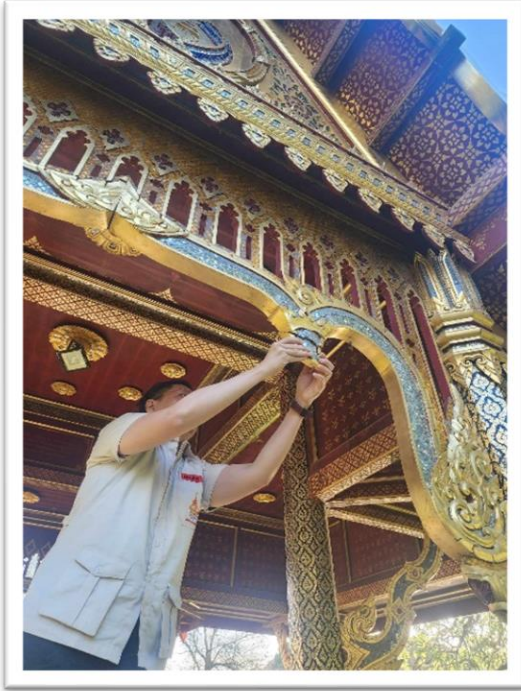
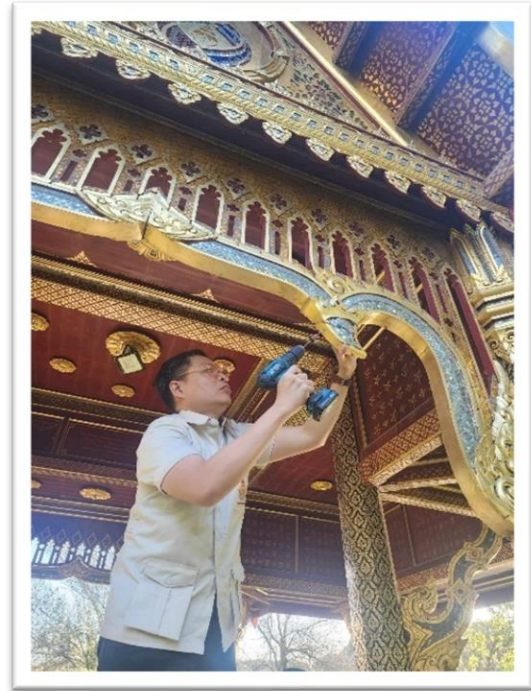
ผลการปฏิบัติงานซ่อมแซมซุ้มคูหาแบบเขี้ยวยักษ์ ชำรุด

ชิ้นส่วนของซุ้มคูหาที่ชำรุดนำมาติดเข้าที่เดิมด้วยสกรูและปิดผิวหน้าด้วยทองคำเปลว
